# PETER JAHN & PARTNERE

## Bækkegården

01/2024 Opdateret efter afsluttet skitseprojekt

PROJEKTFORSLAG

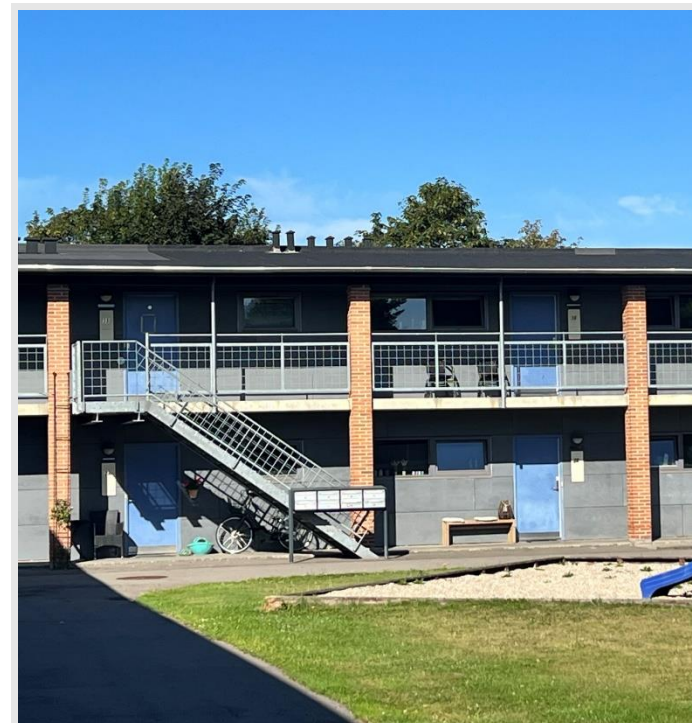
*Ejendommen er i 2 etager med lav taghældning. Skader er primært konstateret ved installationsgennemføringer.*

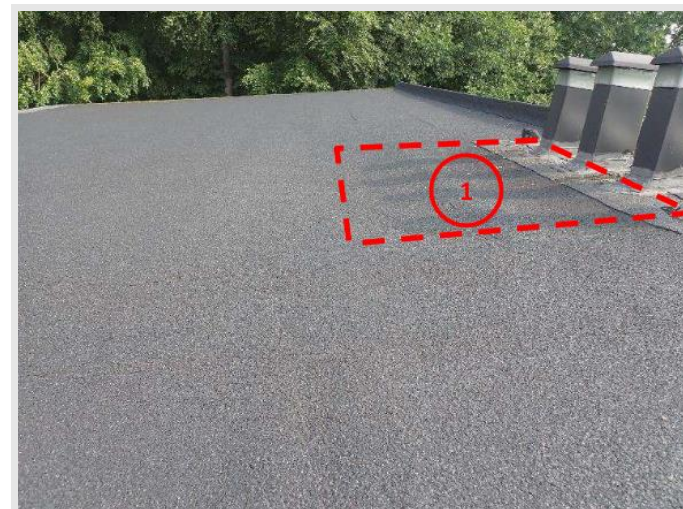
Ud fra tidligere undersøgelser har det vist sig, at særligt områderne over badeværelser samt ifm. taggennemføringer er der råd i tagkonstruktionen. Rådkaderne kan skyldes manglende tætning af hygrodioden omkring taggennembyrdningerne, utætte afslutninger omkring taghætter udvendigt på taget samt utætte samlinger i ventilationsrør, som over tid vil medføre råd og skimmel i konstruktionen.

Eksisterende tagflade med ventilationshætter, hvor skadesområdet (markeret) optræder. Tagpap ser som sådan fornuftig ud med OK restlevetid. Skaden kommer indefra – ikke udefra. Foto fra Svamperapport fra 2022.

I områder med råd i konstruktionen samt over badeværelser nedrives isolering samt eksisterende hygrodiode. Endeligt omfang kan først konstateres, når tagkrydsfineren er fjernet. For at undgå udfordringer med sammenbygning til eksisterende hygrodiode anbefales det, at dampspærre og hygrodiode fjernes i hele "ribbe-felter".

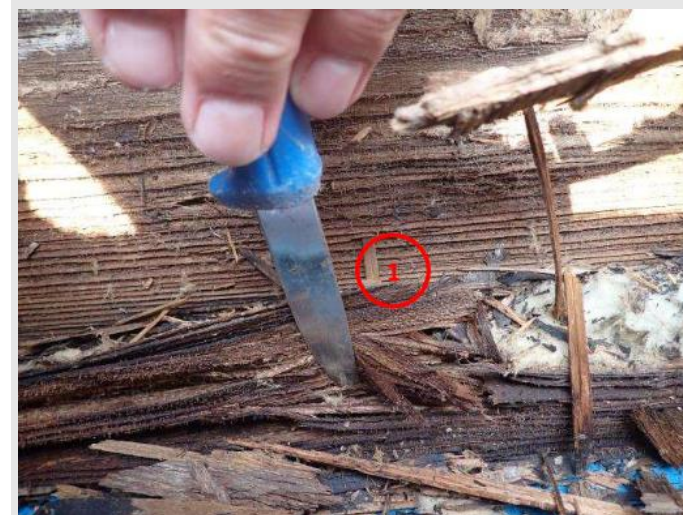
Billede fra svamperapporten fra 2022 viser trænedbrydning.

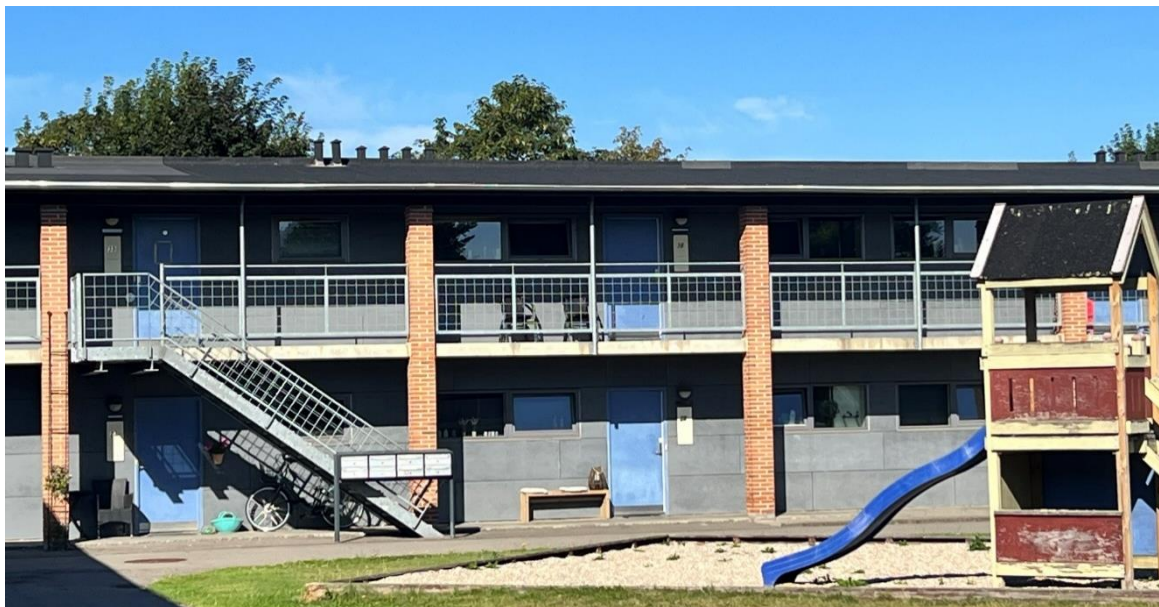
Tagfladerne er med ret lav hældning og beklædt med tagpap. Kipplanke er inddækket. Taget er uventileret.

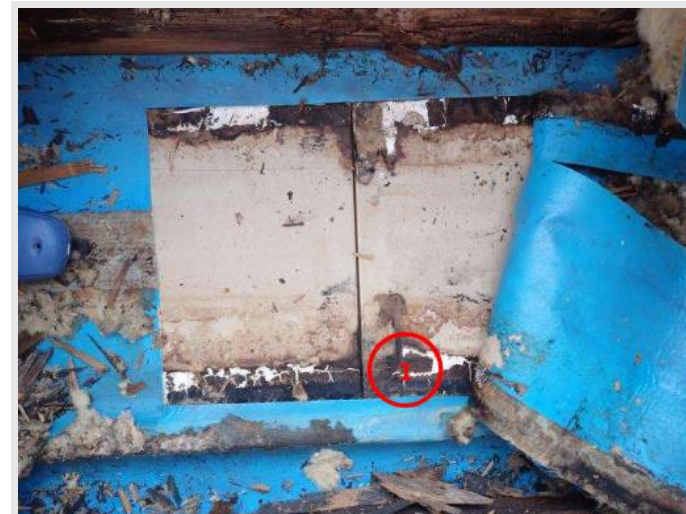
Billede fra svamperapporten fra 2022 viser synlig skimmelsvamp og fugt på overside af gipsloft.

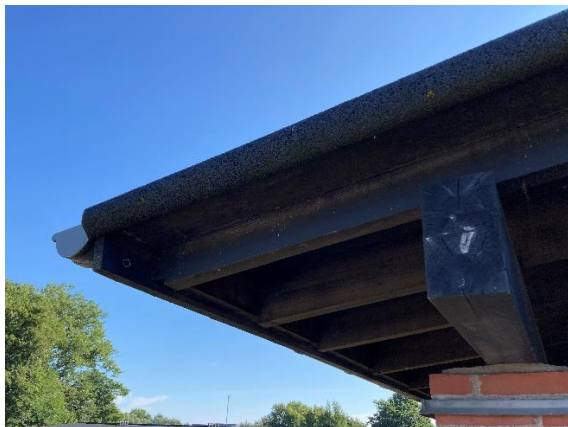
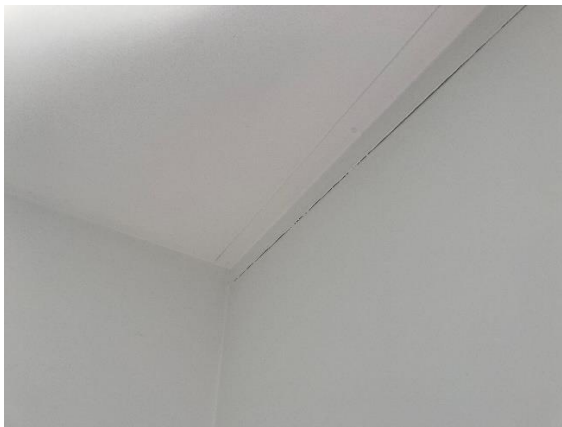
*Kassetterne gør, at der er neddimensioneret spær ved udhæng. Tagkassetterne har været leveret indvendigt med 1 lag gips, som siden på stedet er beklædt med 2 lag og inddækket mod væg med relativt stor vinkelprofil – som samtidigt har kunne optage tolerancer.*

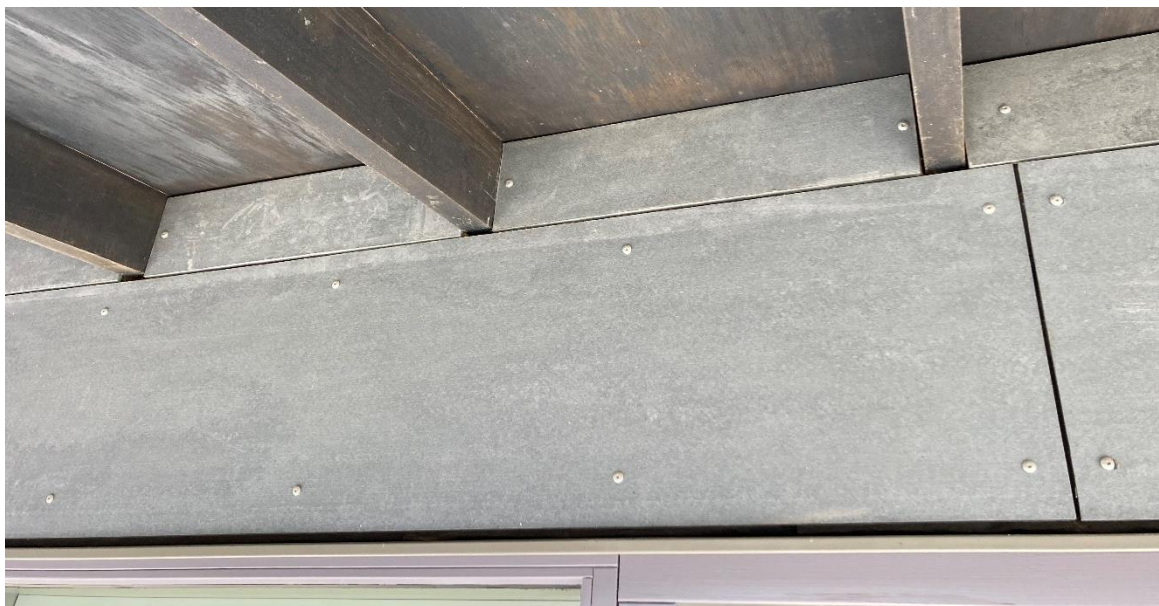
*Udhængsudformning er gentænkt og optegnet ifm. skitseprojektet, så der kan skabes løsning med ventilation.*

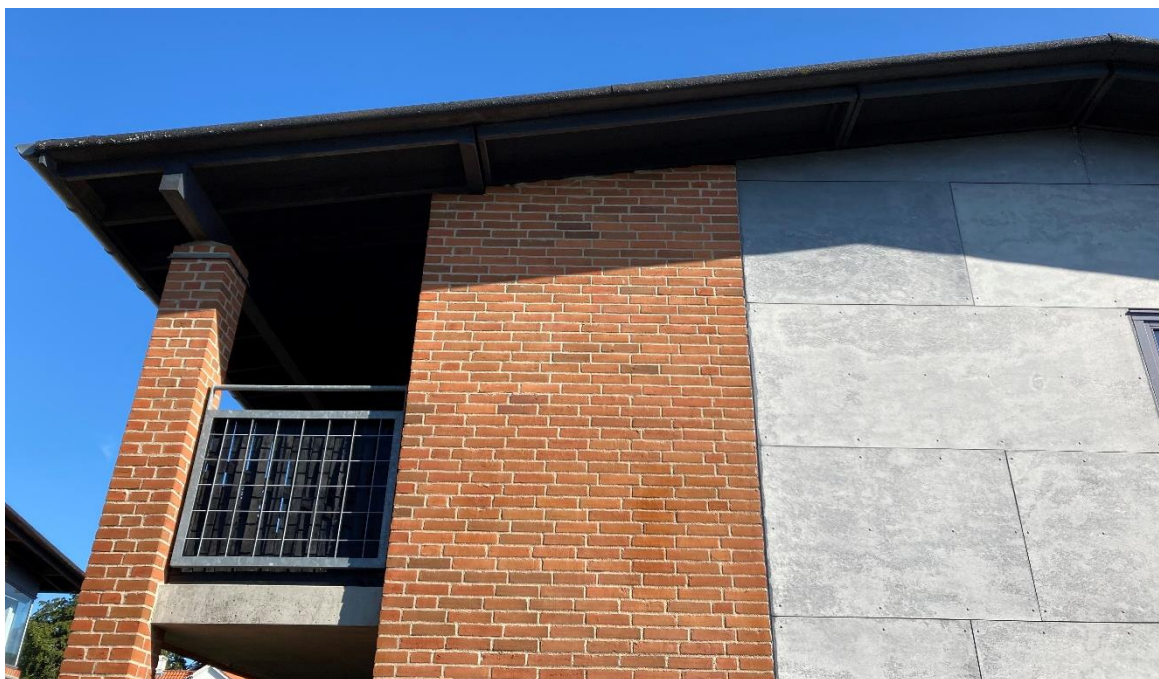
*Intakte og ubeskadigede eternitplader på ejendommen. Beskadigede plader vil udskiftes til nye i farve lig de eksisterende.*

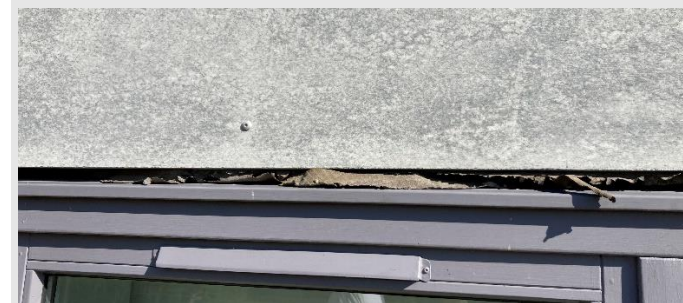
Eternitpladerne ses at være i god stand, hvor disse er beskyttet for vejrliget af svalegange og udhæng. Dog konstateres det, at der ved de syd- og vestvendte gavle er en del revnede og mørre eternitplader, ligesom der som forventet også konstateres flækkede plader i portrum som følge af slagskader.

Det bemærkes, at de nuværende plader er "patinerede" pga. udsættelse af pladerne for UV-lys, vind m.v. Derfor forslås som udgangspunkt, at større områder udskiftes ved gavle, hvor mange skader forekommer i samme områder. Det bør ved projektering afdækkes om, plader som nedtages herfra – og som er intakte – kan anvendes til reparationsformål i andre områder af bebyggelsen, hvor der kun er enkelte skadede plader.

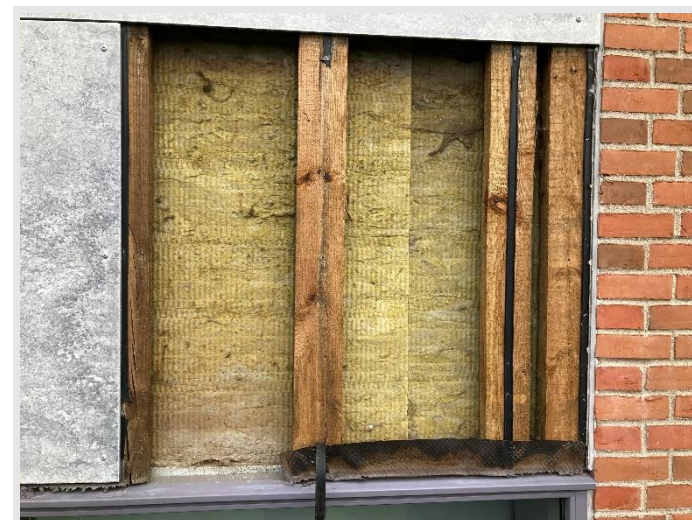
Konstruktionen ved de lette facader er udført uden særskilt vindspærre, idet det er tænkt at hårde mineraluldsbatts skal agere vindspærre. Der er over inddækningsprofiler over vinduer påmonteret en strimmel af vindspærremateriale, angiveligt for at styre vinden til oversiden af den hårde mineraluld. Denne konstateres at være helt nedbrudt og bør udskiftes generelt.

*Konstruktionen blotlagt for at vurdere opbygning m.v.*

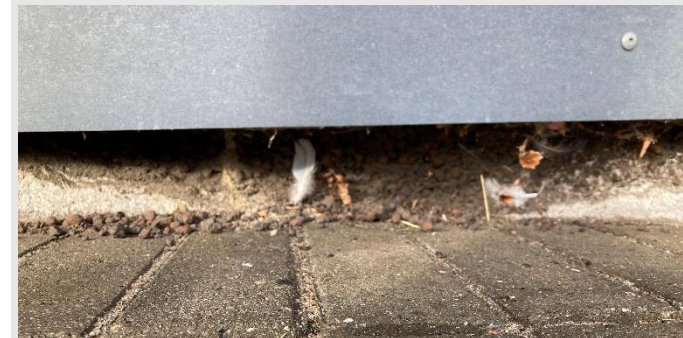
Det bemærkes, at udbedring af sokkel må forventes over tid som et almindeligt driftsarbejde. Skaderne opstår ofte pga. opfugtning og tør/frost-scenarier, hvorfor en løbende skadesudvikling må forventes.

Soklen vurderes at være middel til dårlig stand, da den flere steder ses at være nedbrudt.

*Soklen er flere steder nedbrudt.*

Derudover er der i budgettet medtaget et beløb til en genopretning af soklerne, hvor disse ses nedbrudt.

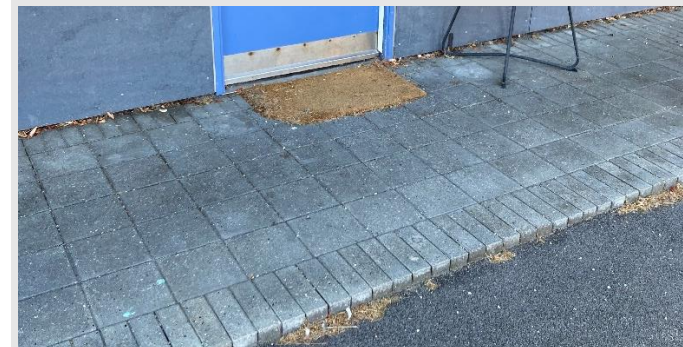
Der er fra ejendommen oplyst at være problem med vandbelastning af hoveddøre og dermed vandindtrængning. Ved besigtigede forhold var der opkant i belægninger og afløbsmuligheder. Ingen særligt kritiske forhold kunne konstateres.

*Der er ved indgangspartier lavet opkant fra asfalterede områder til overdækkede stigange.*
