# TILSTANDSREGISTRERING

## Sct. Jørgens Kollegium

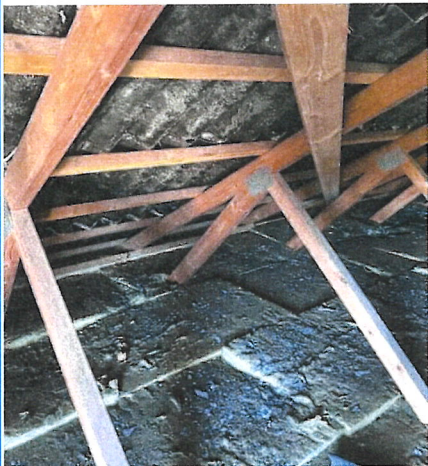
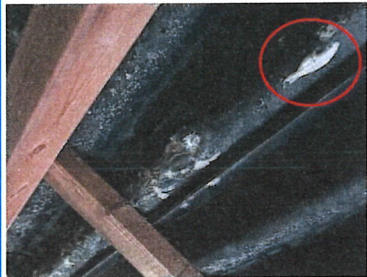
| Bygningsdel | Materiale | Tilstand | Aktivitet | udføres 1. gang | Pris ekskl. moms | K |
|---|---|---|---|---|---|---|
| <b>01 Tag</b><br> | Underside tagplader/overside isolering: | <p>Ved besigtigelsen kunne det konstateres, at B6 bølgeplader fremstår nedslidte og porøse. Der kunne lokaliseres flere plader med smuldrende undersider som medvrker til utætheder.</p> <p>På overside af isoleringen kunne man se rester fra eksisterende tagbelægning som var smuldret væk.</p> <p>Tilstanden bære tydelige præg af delvist tætnet skader med fuge eller lign. samt delvist udskiftet plader.</p> <p>Isoleringens oversider fremstod tør ved besigtigelsen.</p> <p>Den røde cirkel anviser tætning med fugemasse</p> | <p>Gennemhullet tagplader samt tagplader som er tætnet med fugemasse skal udskiftes til nye tagplader.</p> <p>Bygningsejer bør overveje en komplet udskiftning af eksisterende tagbelægning, da tagplader vurderes at være udtjente</p> | 2025 | ca pr/m <sup>2</sup><br>800 kr | A |
